# RAPPORT

## Den foreløpige undersøkelseskommissjon for gruveulykken den 5. november 1962 i Ester I og IV i Ny-Ålesund på Svalbard.

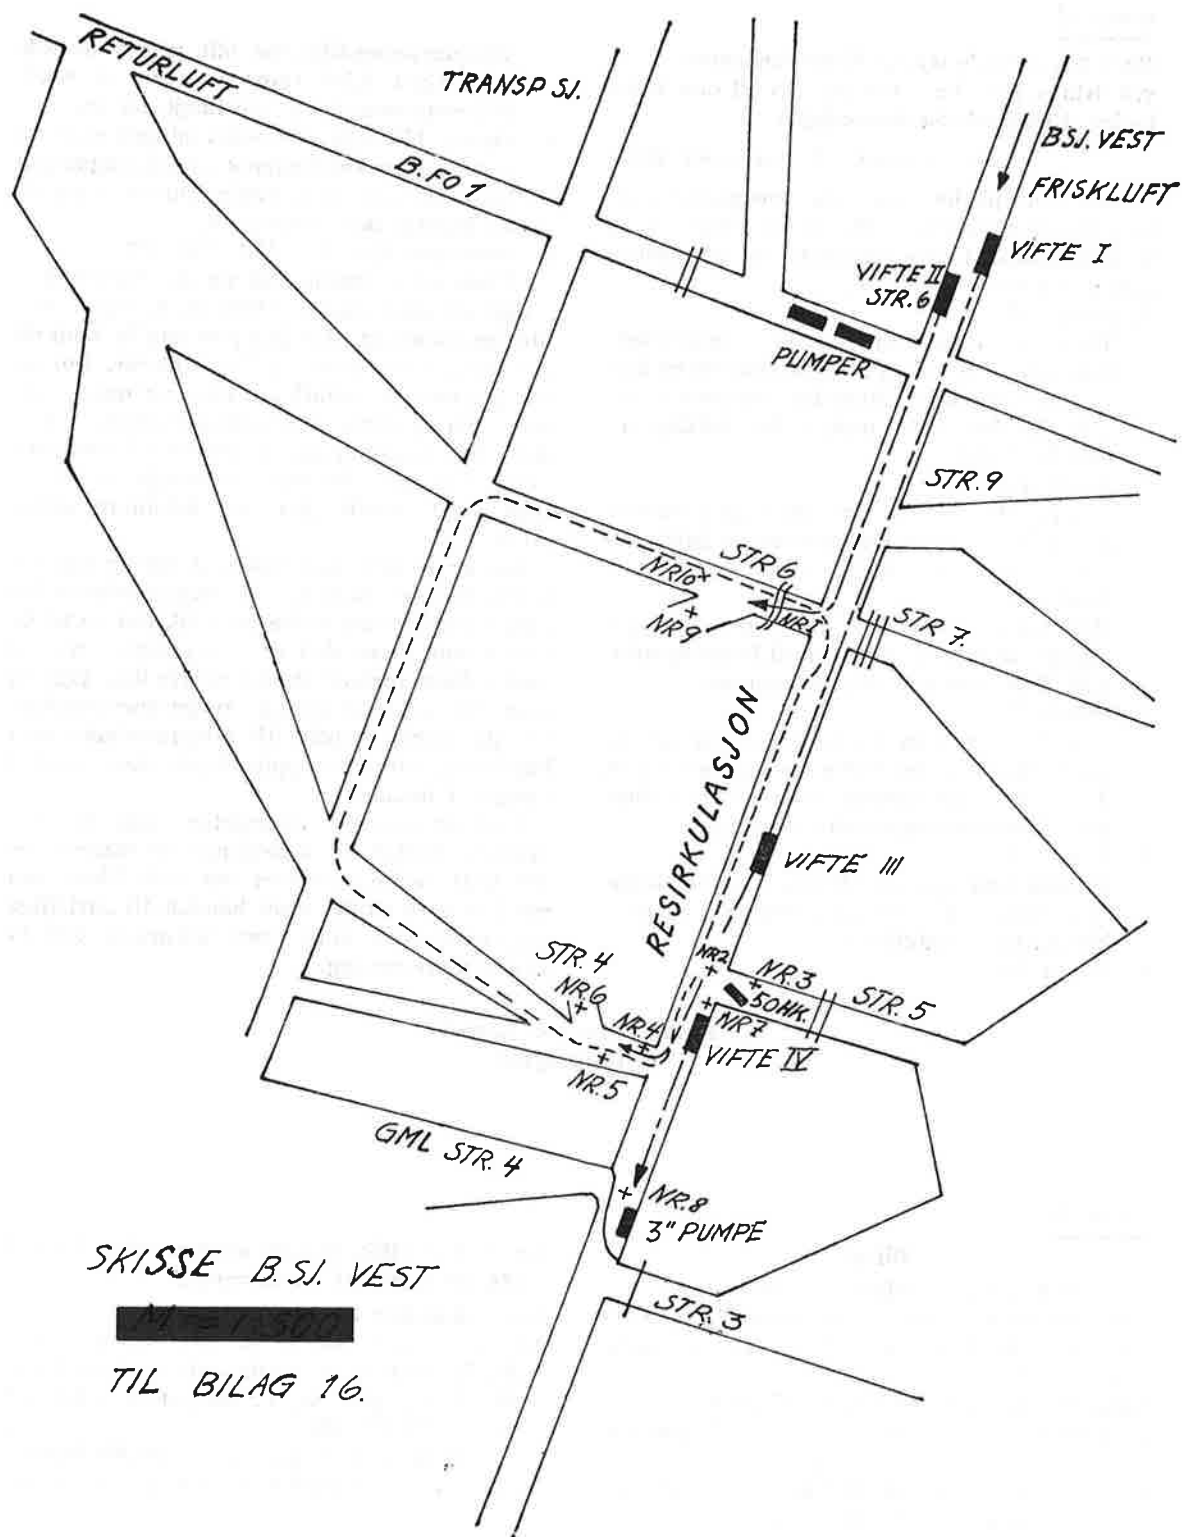
SKISSE B.S.I. VEST

TIL BILAG 16.

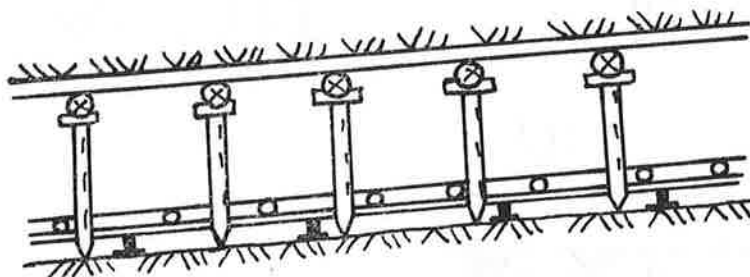
Fig. 1.

Bygging i beltesjakt.

Maksimal avstand mellom putene 3 m når rund-  
tømmer på solide puter brukes som farved.

Maksimal avstand mellom hver farved 0,8 m.

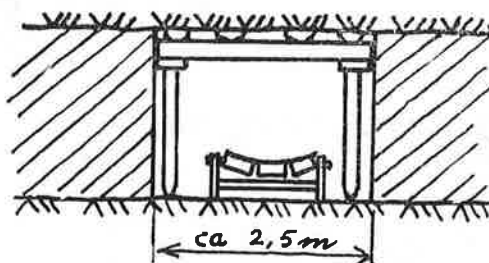
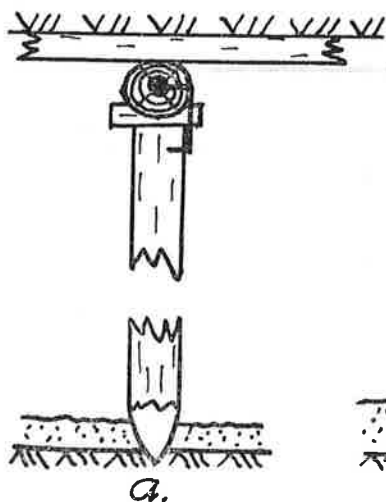
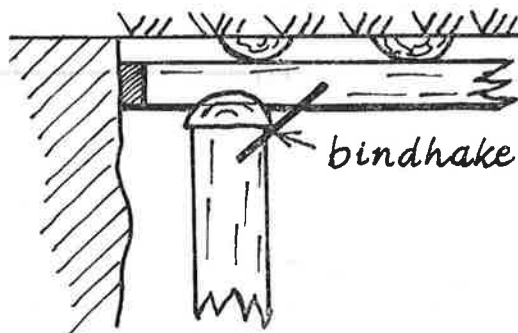
Fig. 2.

a. Stemplene spisses når de settes helt på  
liggen for at de ikke skal knekke ved  
litt sig.

b. Når stemplene ikke står på fast fjell  
legges plank under.

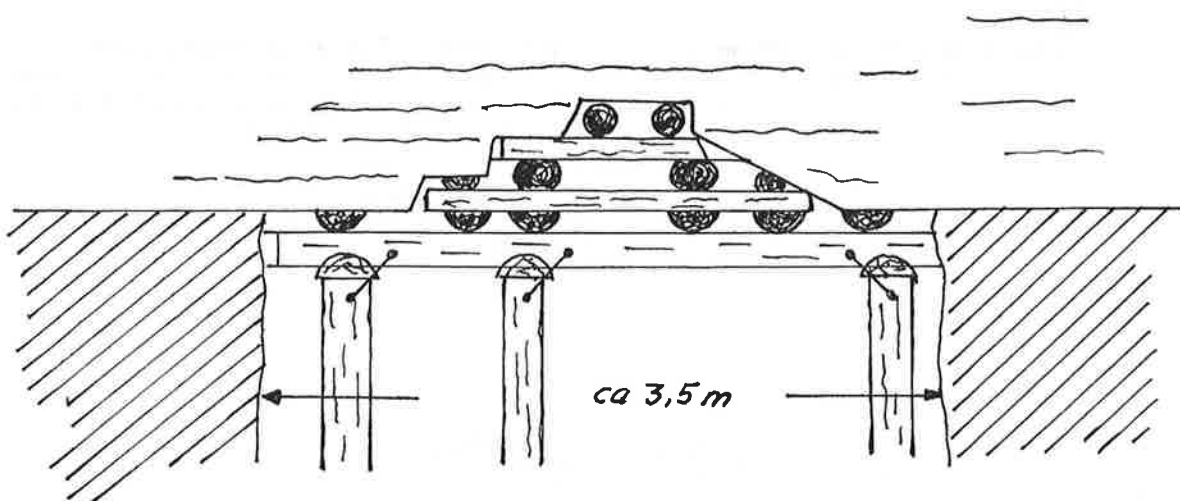
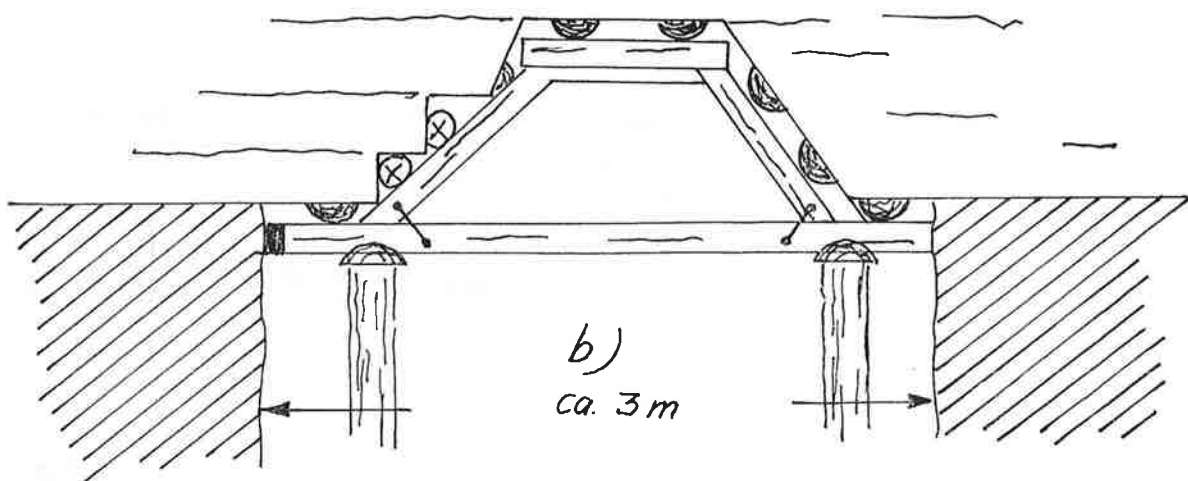
Fig. 3 og 4.

a)

b)  
ca. 3 m

Bygging i sjakter og orter ved uregelmessig heng etter ras.

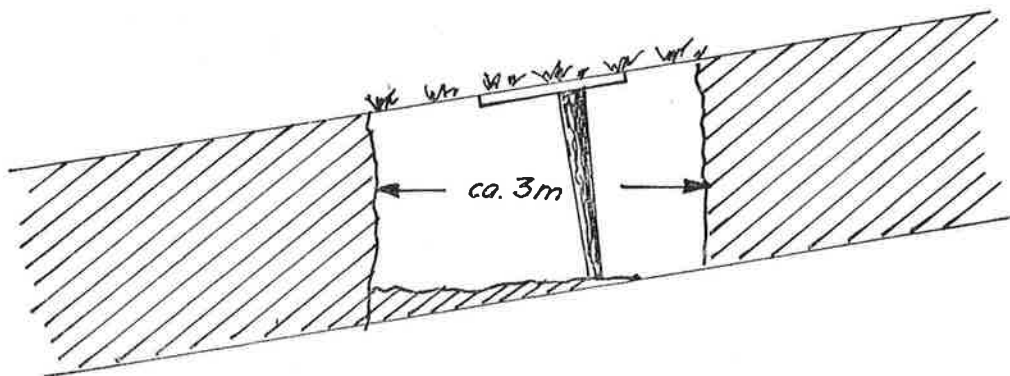
Fig. 5.

Bygging i ventilasjonsort med fast heng.  
Maksimal avstand mellom hvert stempel 3 m.

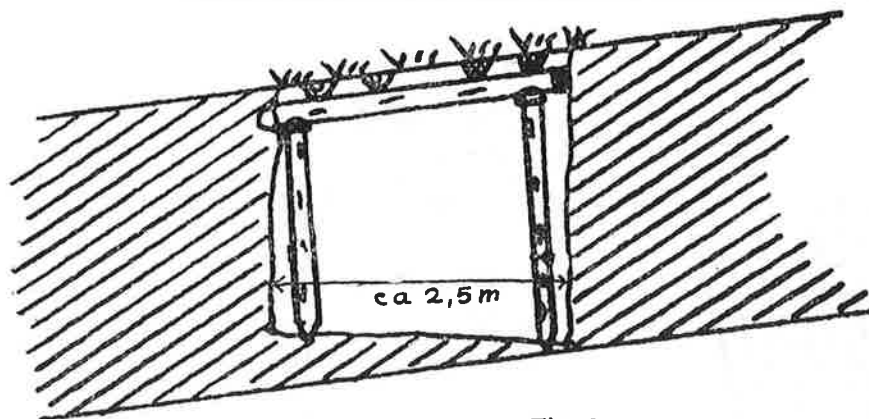
Fig. 6.

Vanlig bygging i feltort for beltemontering eller materialtransport.  
Maksimal avstand mellom putene 2 m der kløvninger er brukt som farved.  
Maksimal avstand mellom putene 3 m når rundtømmer på  
solide puter brukes som farved.

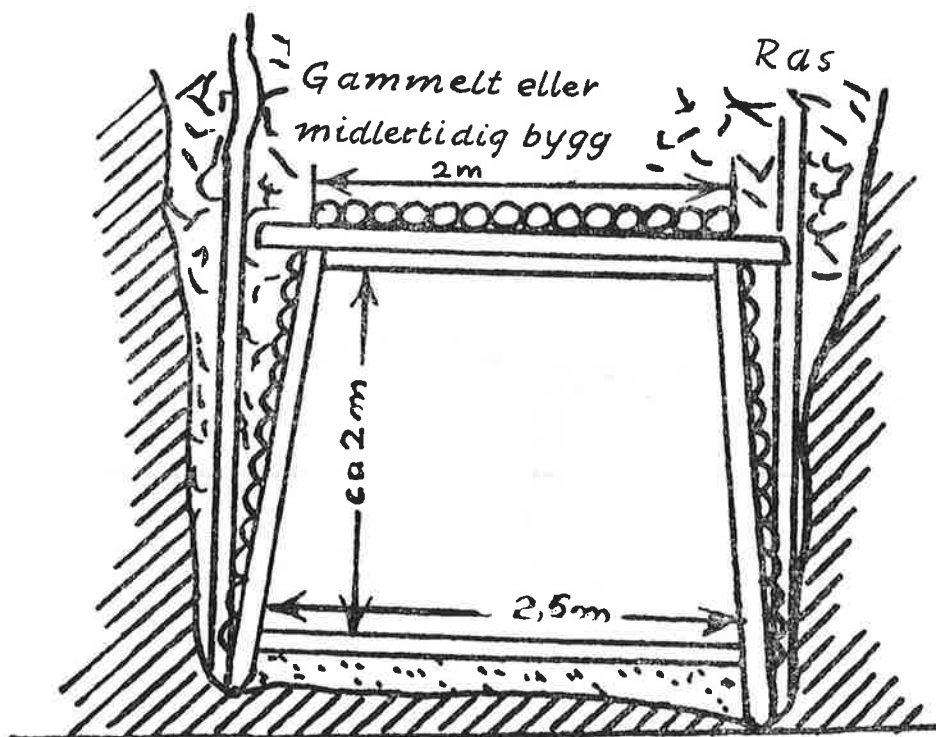
Fig. 7.

Bukkort.

Lignende byggemetode benyttes på steder med dårlig heng og sidevegger  
ved vanlige mektigheter.

Maksimal avstand mellom putene 1,5 m.

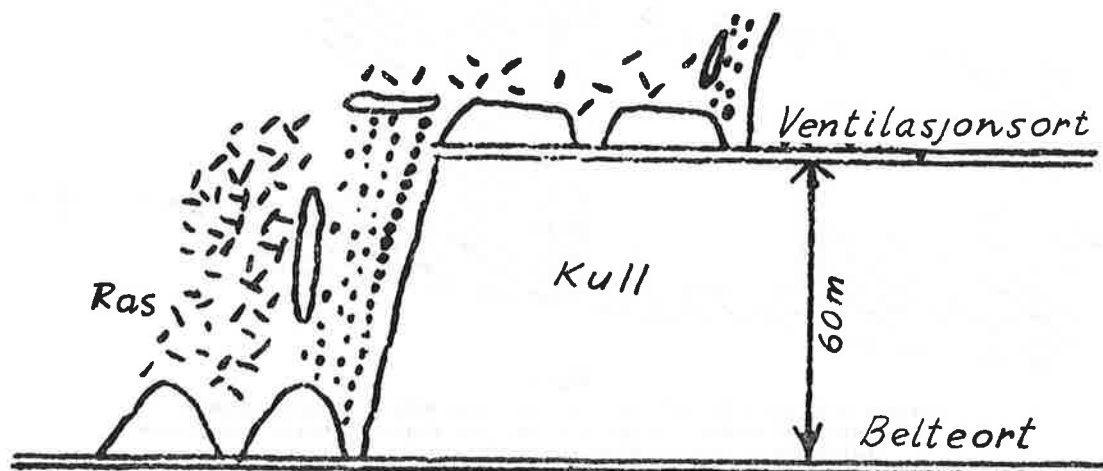
Fig. 8.

Bygging i strosser med normal mektighet.  
Det benyttes tømmer med 5" topp.

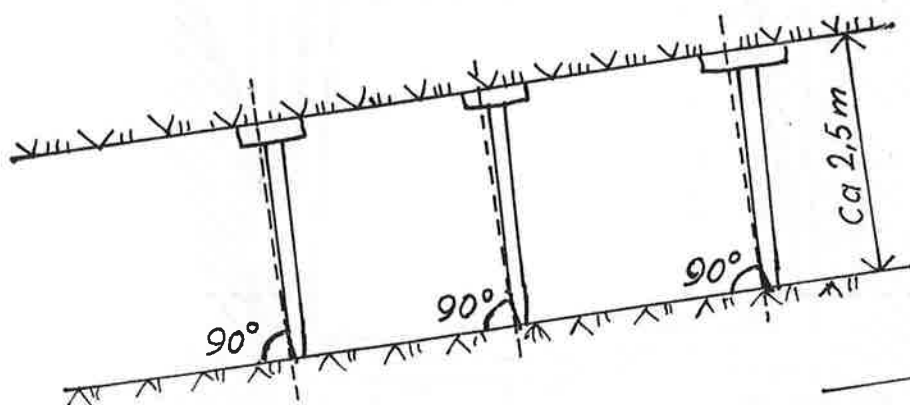
Stemplerne spisses og det benyttes kraftige kiler som tåler endel sig. Maksimal avstand mellom stemplene 2,5 m. Maksimal avstand fra stuff til nærmeste stempelrast 3 m.

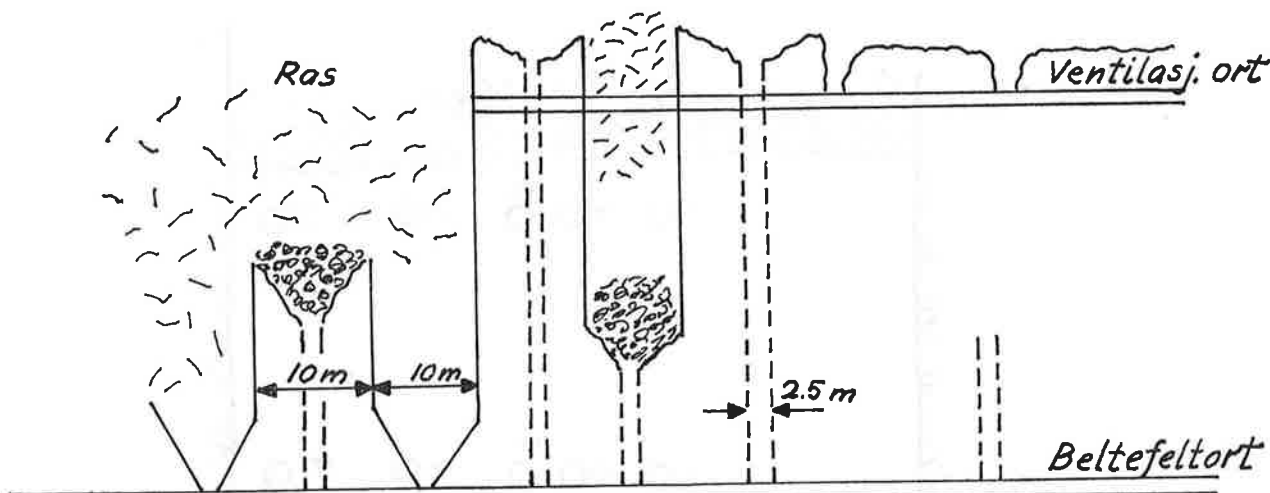
Fig. 9.  
«Rom og pillaravbygning» ved mektigheter over 5 m.  
Det blir ikke brukt tømmerforbygning.

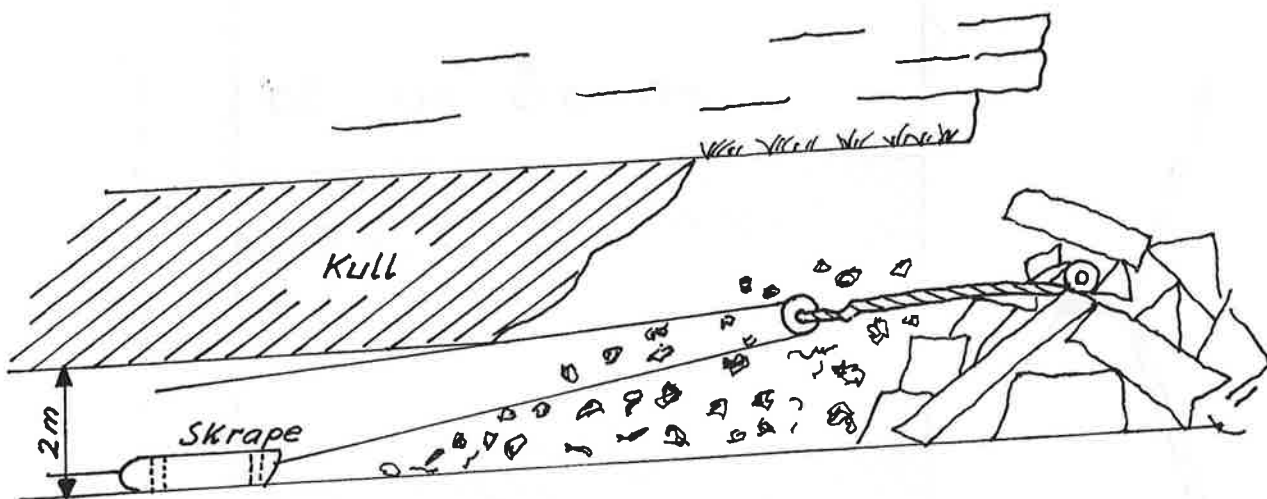
Fig. 10.  
Utskraping ved «Rom og pillaravbygning» som vist i fig. 9.

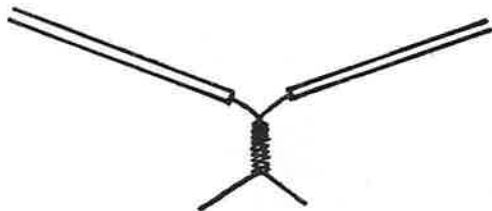
Fig. 1.

Ledningene fra fenghettene kobles som fig. viser.

8. Alle skudd skal kobles i serie og kobles ved å snurre ledningene sammen som fig. 1 viser. På våte steder må koblingene isoleres.
  9. Ansvarshavende skal ha fullt overblikk over at alt er klart for tenning. Hvis nødvendig må vakter utsettes og alle må ha god dekning.
  10. Etter et bestemt skjema må skytebasen plassere fenghettene med riktig nr. i riktige hull. I tvilstilfeller må stigeren varsles.
- Fig. 2 viser eksempel på borskjema i

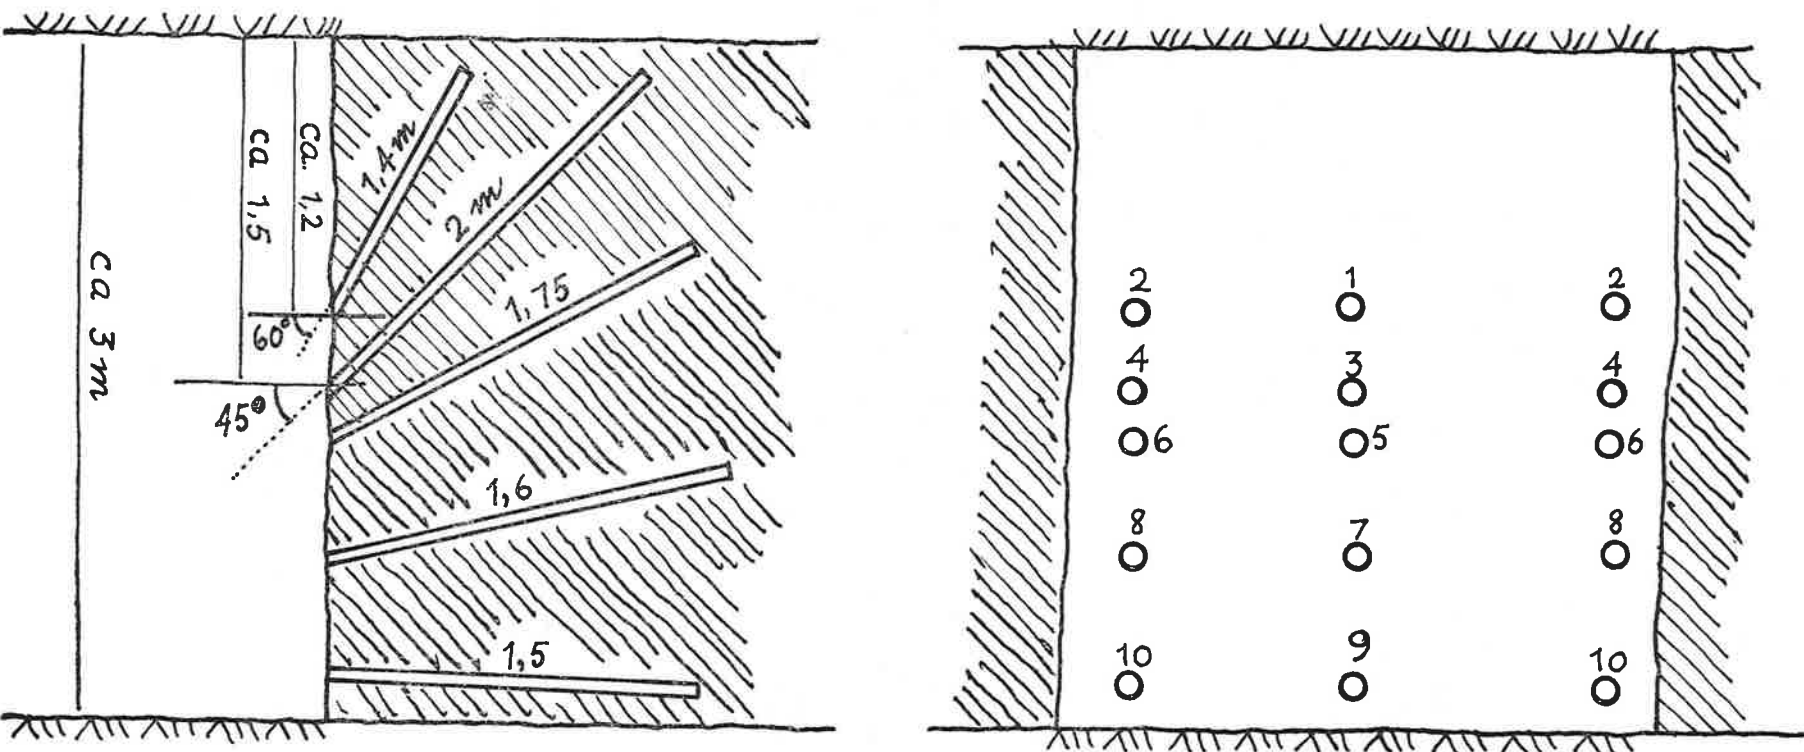
Fig. 2.

Borskjema for kortintervallstenning i oppfaringsdrift.
